# FEUERVERZINKEN SPECIAL

## Dauerhaftigkeit in der Praxis

Casehistories und Fallstudien aus den Jahren 1942 bis 1993 belegen die Dauerhaftigkeit der Feuerverzinkung und von Duplex-Systemen.

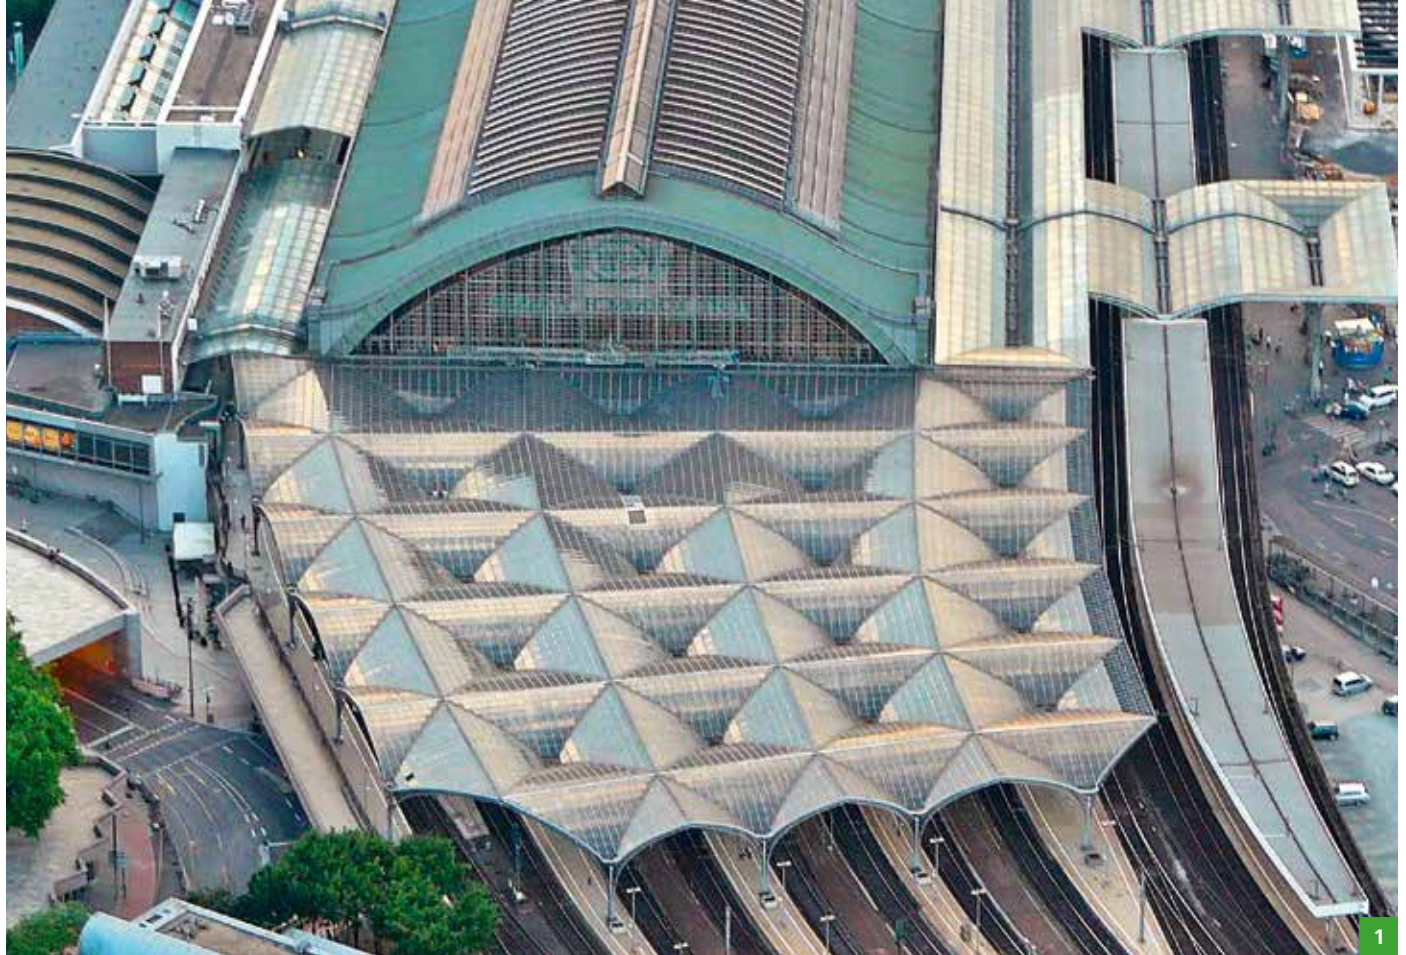
*Nach rund 25 Jahren Standzeit befinden sich die Vorhallendächer des Kölner Hauptbahnhofs in einem guten, korrosionsfreien Zustand. Umfangreiche korrosionsbedingte Instandsetzungsarbeiten sind auch in den nächsten Jahrzehnten nicht zu erwarten. Die Vorhallendächer des Kölner Hauptbahnhofs sind ein Musterbeispiel für die Leistungsfähigkeit stark beanspruchter Duplex-Systeme.*

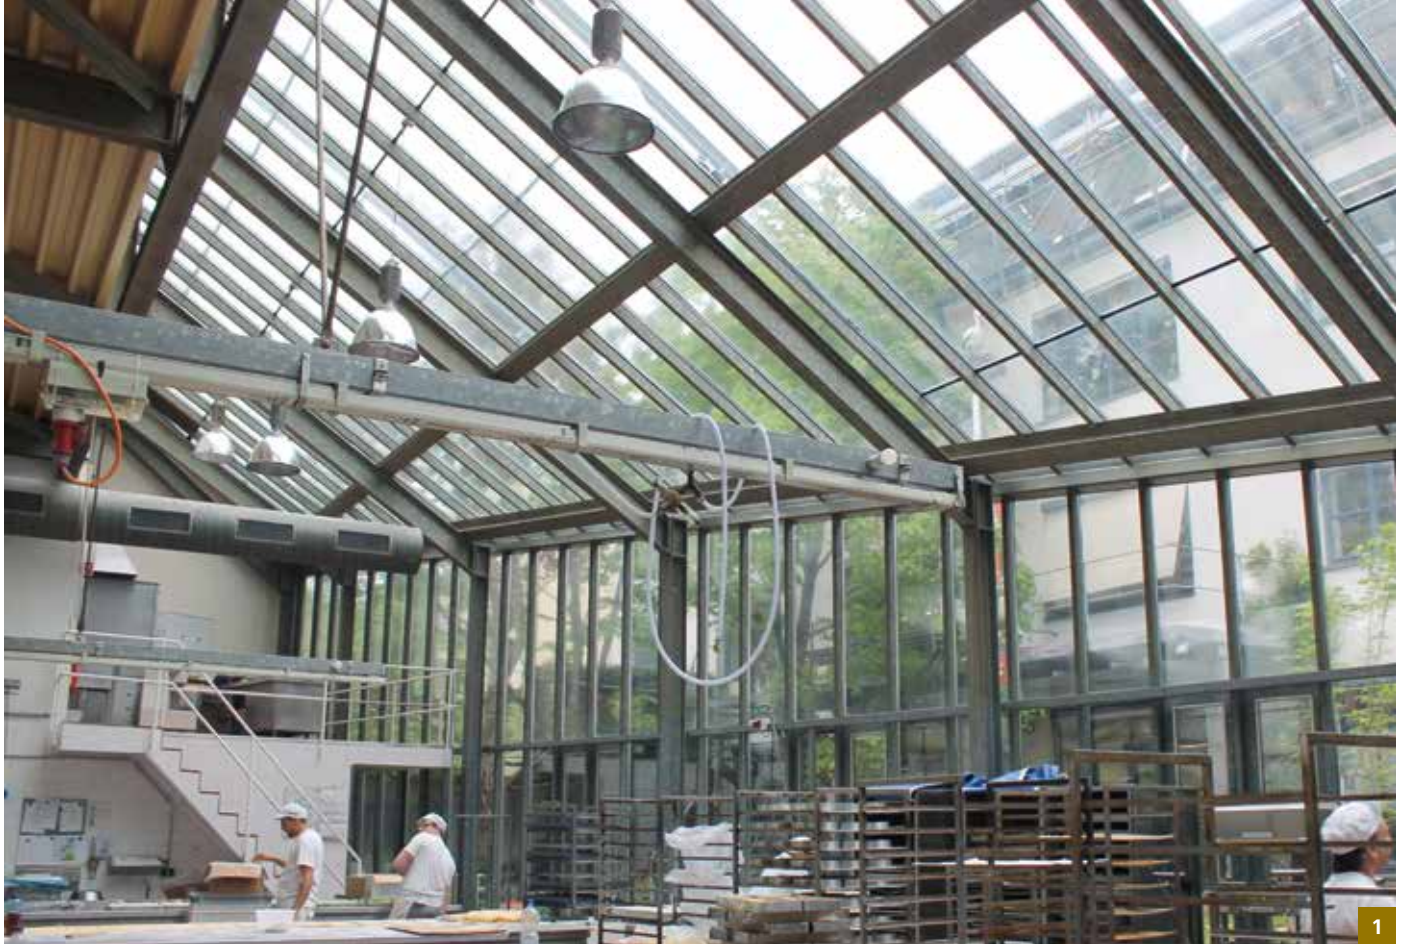
Bei einer Inspektion im April 2014, das heißt nach 32 Jahren Standzeit, befand sich die Feuerverzinkung in einem sehr guten Zustand. Die Schichtdicken des Zinküberzuges an den Hauptstützen aus Walzprofilen lagen bei 150-220 µm. An den dünnwandigeren Rohrprofilen der Fenstereinfassungen lagen die gemessenen Schichtdicken bei 70-110 µm.

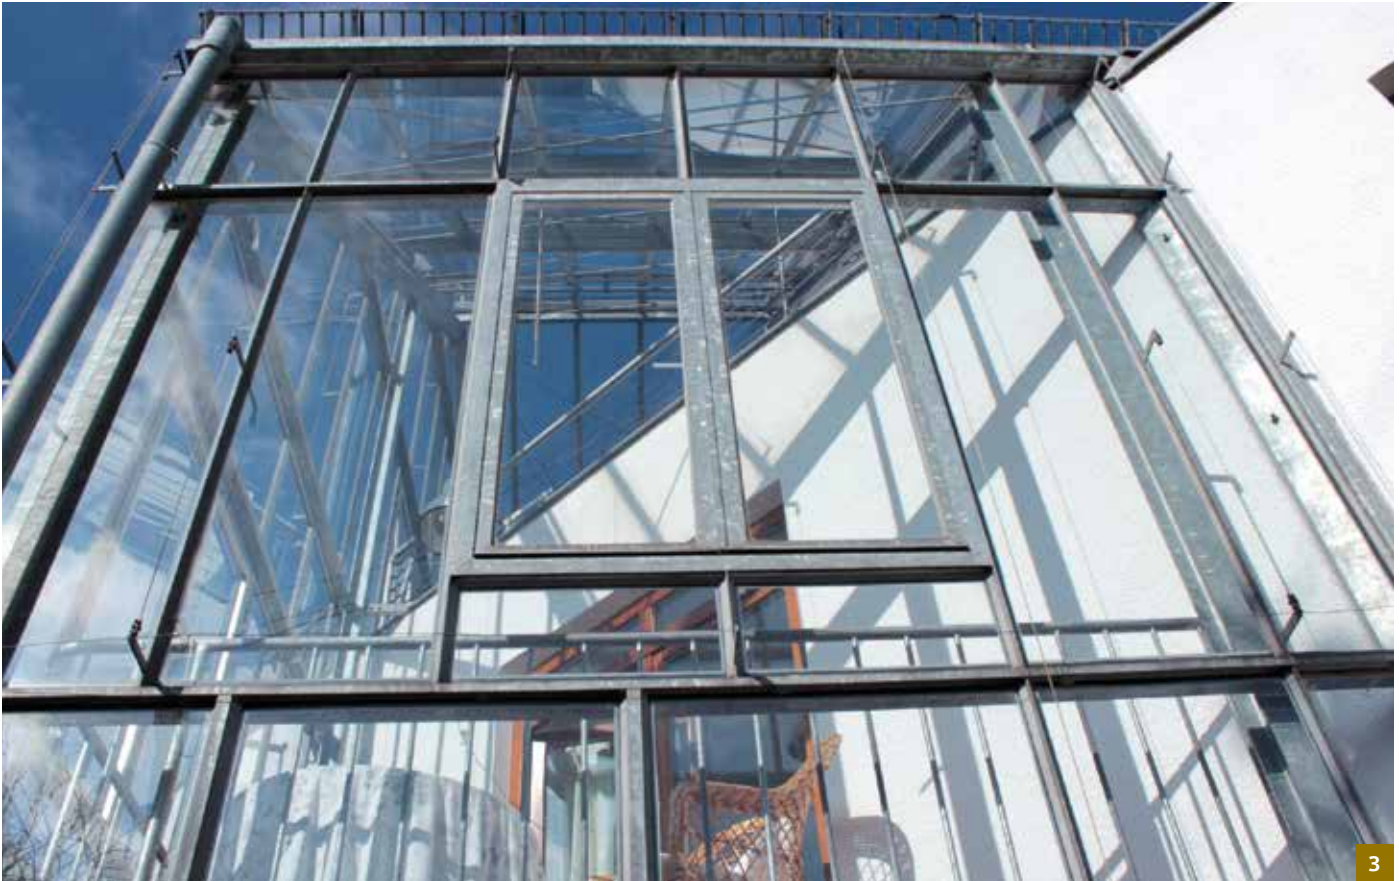
Bei einer Inspektion im April 2014, das heißt nach 28 Jahren Standzeit, zeigt sich die feuerverzinkte Gewächshauskonstruktion in einem sehr guten Zustand. Die durchgeführten Zinkschichtdickenmessungen lagen zwischen 60 und 120 Mikrometer.

3 | *Feuerverzinkte Gewächshauskonstruktion: Nach 28 Jahren in sehr gutem Zustand*

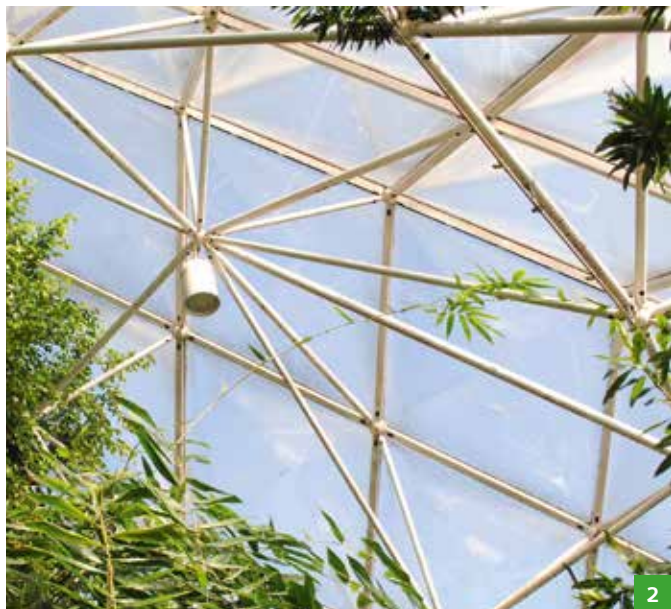
2

hauses sind keinerlei Korrosionserscheinungen an der Mero-Stahlkonstruktion erkennbar, obwohl die Stahlkonstruktion dieser beiden Pflanzschauhäuser seit Jahrzehnten dauerfeucht und somit permanent extremsten Korrosionsbelastungen ausgesetzt ist (Abb. 2). An einigen Konstruktionsbauteilen ist Moosbildung sowie tropfwasserbedingte Fremdstrostverschmutzung verursacht durch Bauelemente wie Lüftungen zu beobachten. Das Duplex-System des dauergetrockneten Wüstenklimahauses befindet sich in fast neuwertigem Zustand, was aufgrund der niedrigen Korrosionsbelastungen nicht überrascht. Die Beschichtung besitzt teilweise sogar noch einen leichten Glanzgrad (Abb. 3).

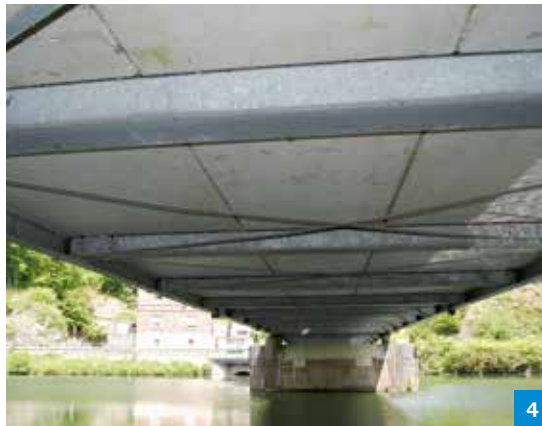
Seit 1987 überspannt die feuerverzinkte Höllmecke-Brücke die Lenne bei Werdohl. Rund 60 Meter lang ist die Brücke mit Spannweiten von je 30 Metern. Im Mai 2014, das heißt nach 27 Jahren Standzeit, wurde die Bogenbrücke inspiziert. Die visuelle Prüfung ergab keine erkennbare Korrosion. Der Gesamteindruck weist ein optisch unterschiedliches Erscheinungsbild auf. Die oben liegenden Bögen zeigen auf der Oberseite und teilweise an den Seitenflächen braune Verfärbungen. Messungen der Zinkschichtdicken belegen, dass es sich hierbei nicht um Korrosion an der Stahlkonstruktion, sondern um eine Braunfärbung des Zinküberzuges handelt.

**3 | Keine Korrosion:** Mehr als 500 Mikrometer Schichtdicke an einem Zinküberzug mit Braunfärbung an der Höllmecke-Brücke.

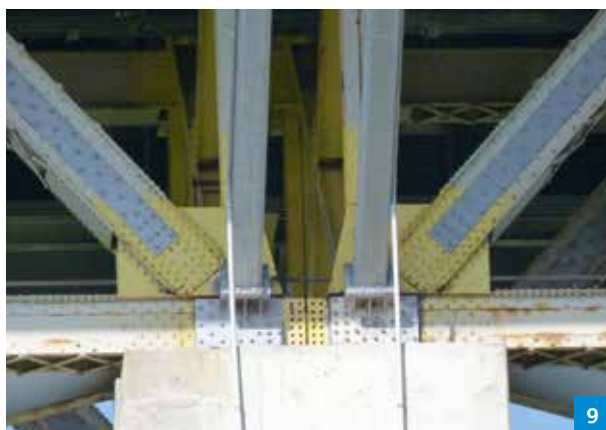
9

**9 |** Die feuerverzinkten Bauteile befinden sich in einem guten Zustand, die beschichteten Bauteile zeigen Korrosion.

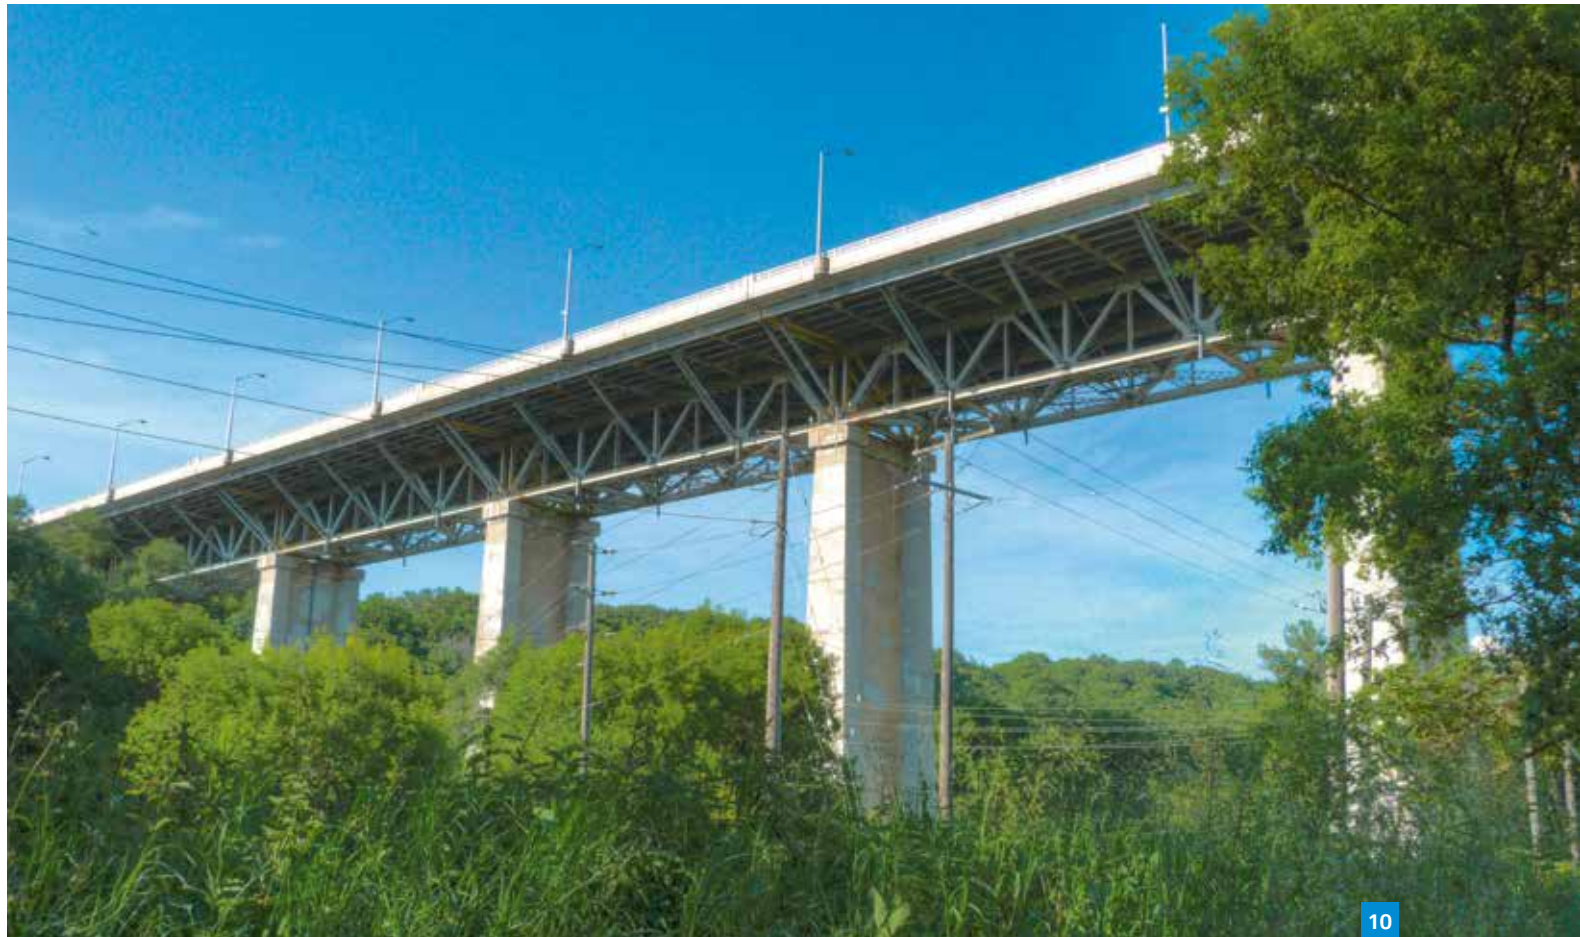
10

**10 |** Direkter Vergleich: Die Leaside-Brücke ist teilweise beschichtet und teilweise feuerverzinkt.

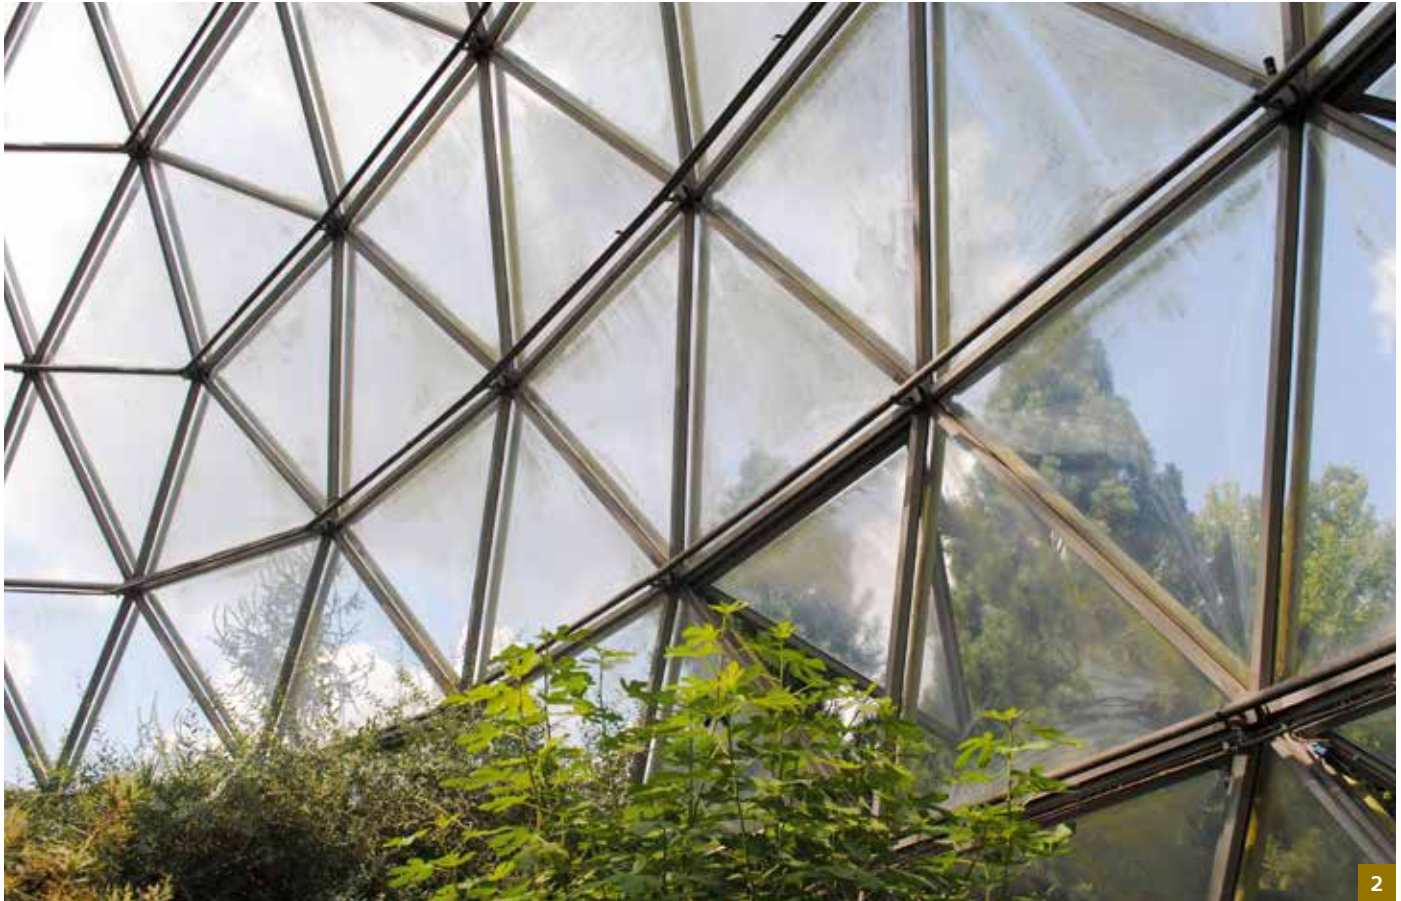
Bei einer Inspektion im August 2014, das heißt nach rund 40 Jahren Standzeit, befand sich die Feuerverzinkung in einem guten Zustand. Die gemessenen Zinkschichtdicken lagen zwischen 95 und 229 Mikrometer. Lediglich an wenigen Stellen im Eingangsbereich ist Rotrost zusehen, der auf eine nicht fachgerechte Instandsetzung des Duplex-Systems zurückzuführen ist. Die auf die Feuerverzinkung aufgebraute Epoxidharz-Beschichtung ist überwiegend in einem akzeptablen Zustand, in einigen Bereichen löst sie sich jedoch von der Feuerverzinkung. Die dort verbliebene Feuerverzinkung sorgt weiterhin für den Korrosionsschutz der Stahlkonstruktion. Da die für Duplex-Systeme eingesetzten Lacksysteme seit den 70er Jahren deutlich leistungsfähiger geworden sind, treten derartige Mängel an Beschichtungen auf einer Feuerverzinkung bei fachgerechter Ausführung heute nicht mehr auf.

Durch die Feuerverzinkung ist auch für weitere Jahrzehnte ein nachhaltiger Korrosionsschutz gegeben. Aus optischen Gründen sollte die Beschichtung, da wo es notwendig ist, fachgerecht instandgesetzt werden.

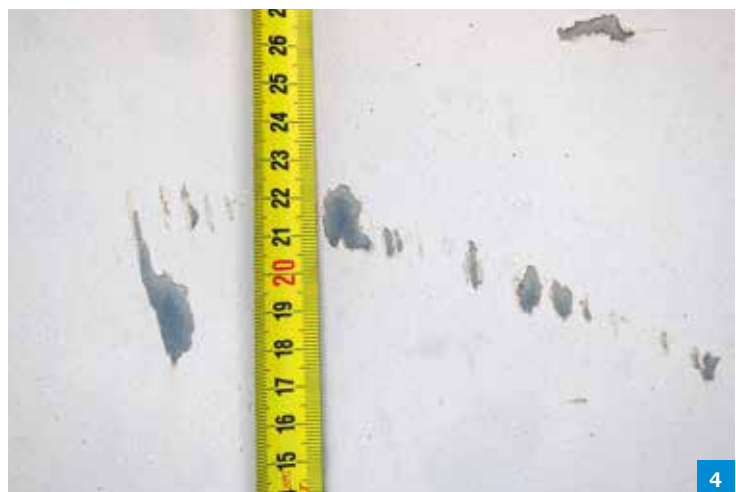
**4** | *Leichte Beschädigungen der Beschichtung durch Unachtsamkeiten beim Anliefern: Die mechanisch belastbare Feuerverzinkung schützt vor Korrosion.*
