# FEUERVERZINKEN SPECIAL

## Dauerhaftigkeit in der Praxis

Casehistories und Fallstudien aus den Jahren 1942 bis 1993 belegen die Dauerhaftigkeit der Feuerverzinkung und von Duplex-Systemen.

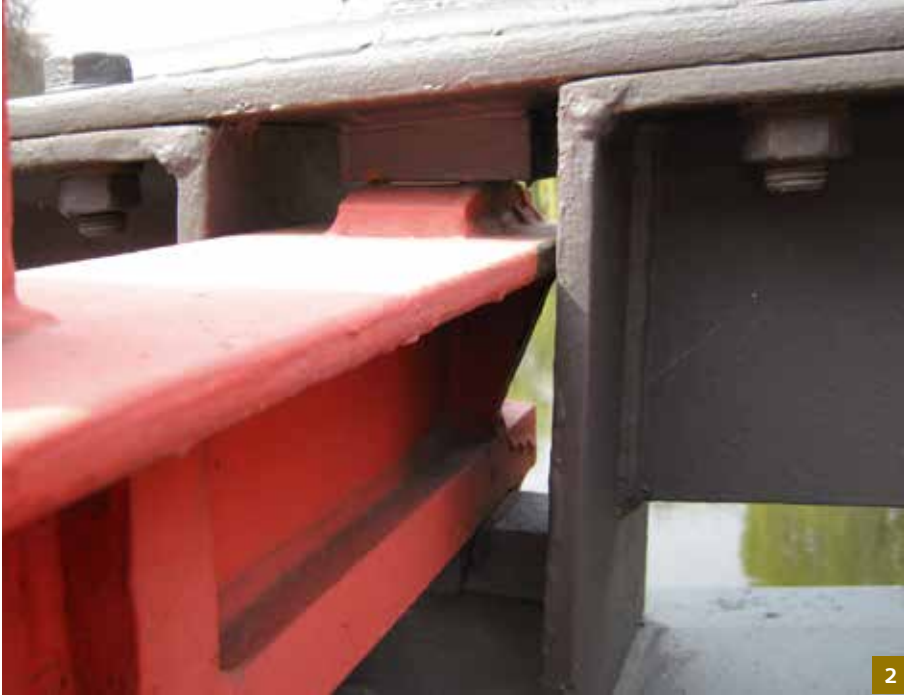
1 | *Die Brücke wurde 1987 anlässlich der Internationalen Bauausstellung in Berlin erbaut.*

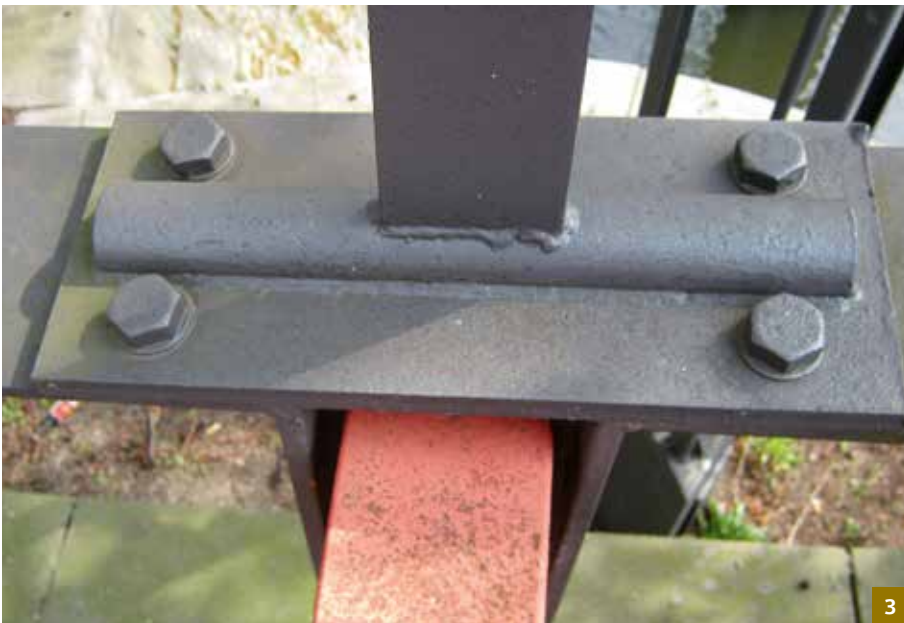
2 | *Die Stahlbrücke wurde durch ein Duplex-System aus einer Feuerverzinkung und einer Beschichtung vor Korrosion geschützt.*

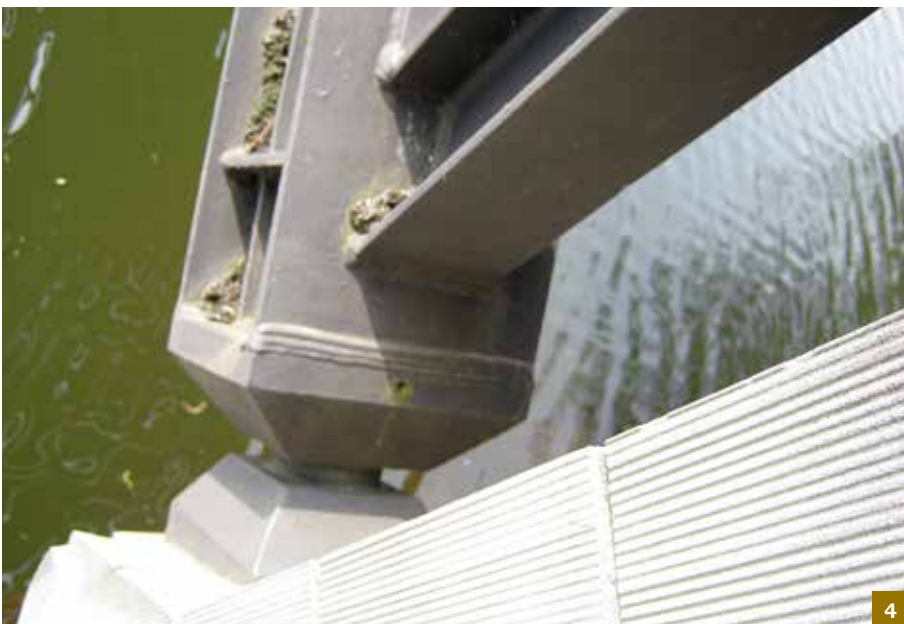
4 | *Das Duplex-System präsentiert sich nach 27 Jahren in einem sehr guten Zustand.*

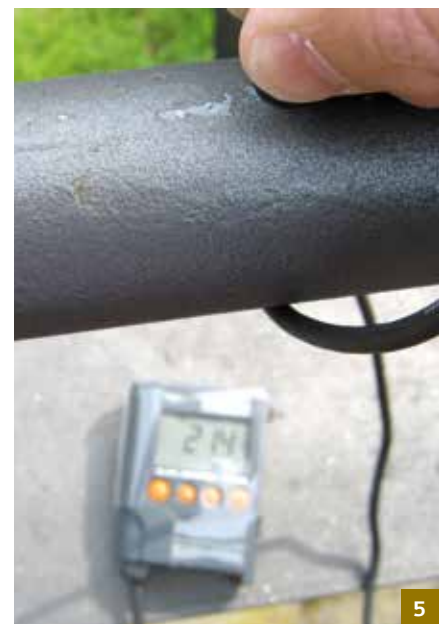
5 | *Die gemessenen Schichtdicken der Verzinkung lagen zwischen 190 und 230 µm.*

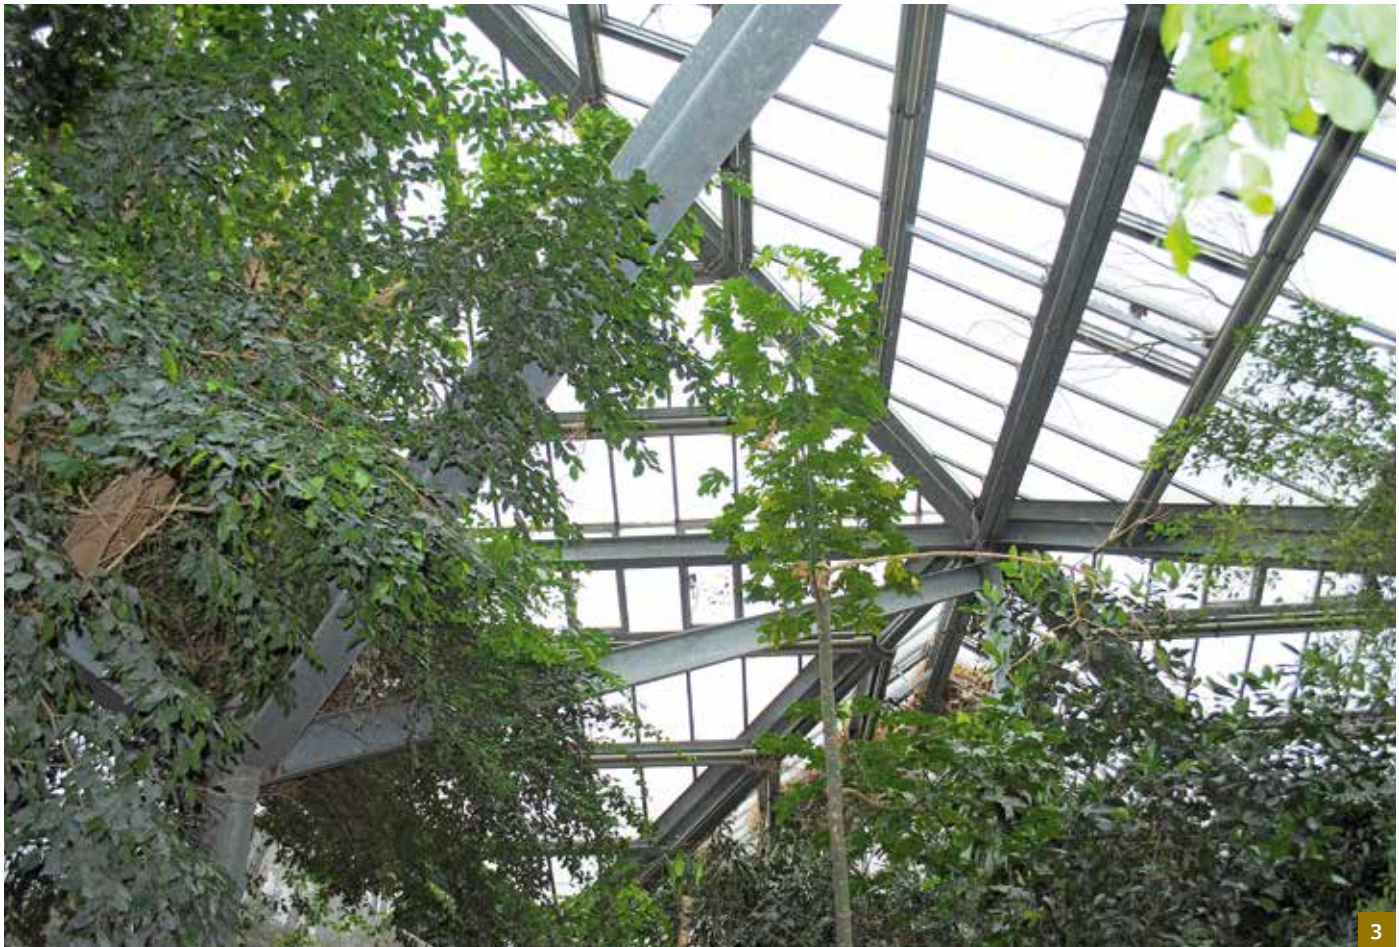
- 1 | *Das 1982 eröffnete Urwaldhaus besteht aus einem Stahlbetonssockel, der die Dachkonstruktion aus Stahl und Glas trägt.*
- 2 | *Sämtliche Stahlbauteile der Dachkonstruktion wurden feuerverzinkt ausgeführt.*
- 3 | *Trotz hoher Korrosionsbelastung befand sich die Feuerverzinkung in einem guten Zustand.*

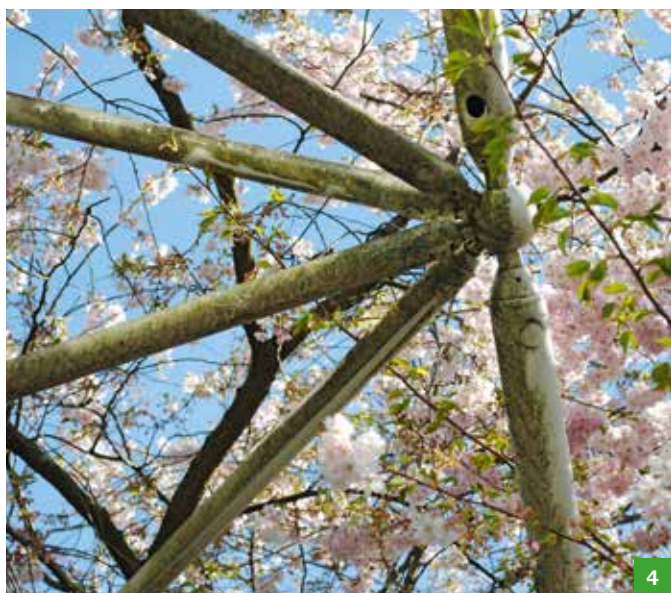
- 1 | *1985 erbaut: Glaspyramidenhäuser im Grugapark Essen*
- 2 | *Selbst unter extremem Tropenklima ist nach 29 Jahren keine Korrosion feststellbar.*
- 3 | *Im Wüstenklimahaus ist das Duplex-System in fast neuwertigem Zustand.*
- 4 | *In mitteleuropäischer Stadtatmosphäre sind Schutzzeiträume weit jenseits eines halben Jahrhunderts zu erwarten.*

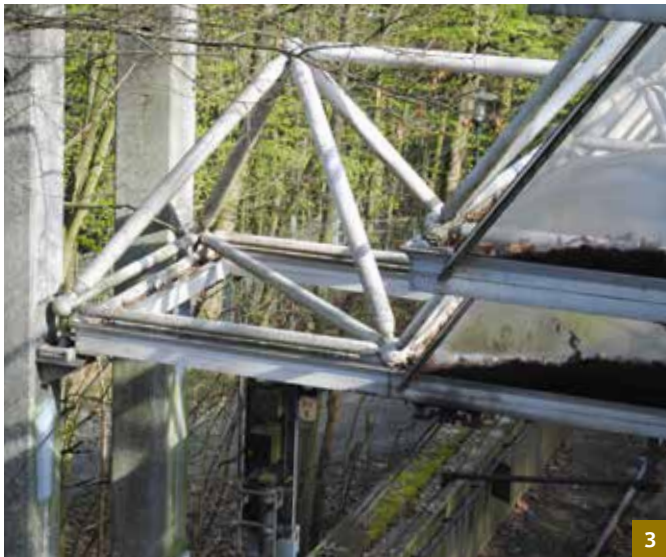
**3 |** Dauerfeuchte Laubansammlungen mit stehende Flüssigkeiten sorgen für zusätzliche korrosive Belastungen.

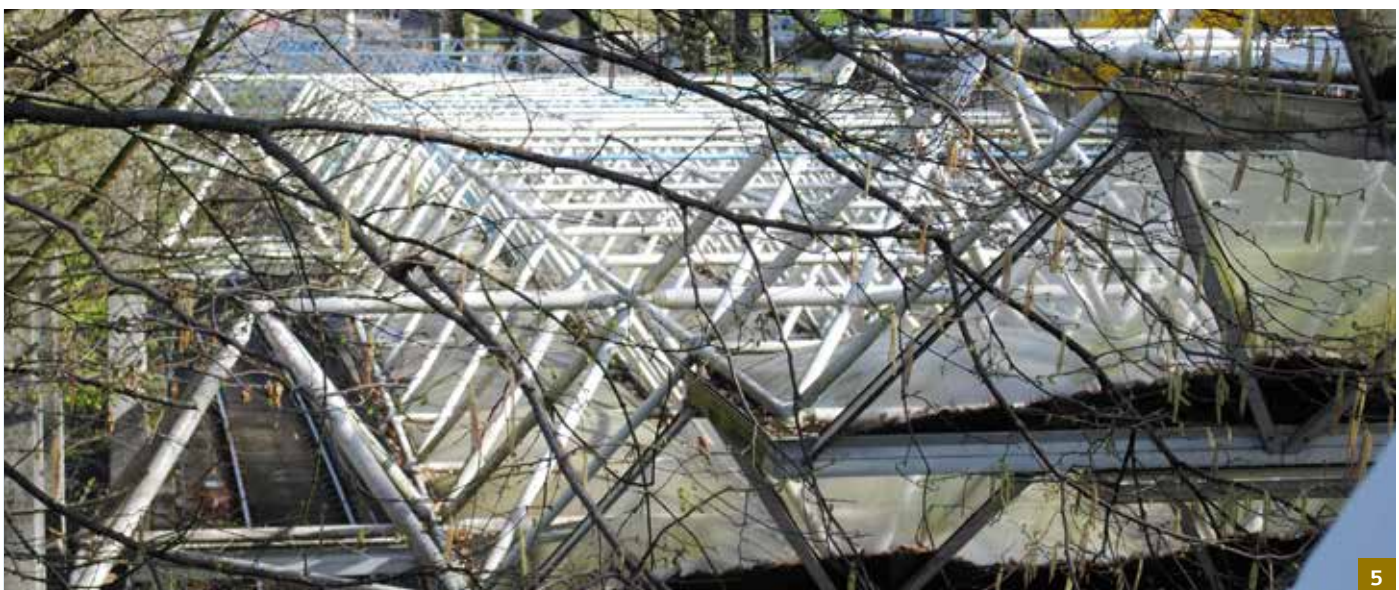
**5 |** Trotz hoher korrosiver Belastungen: Nach 28 Jahren befindet sich das Duplex-System in einem guten Zustand.

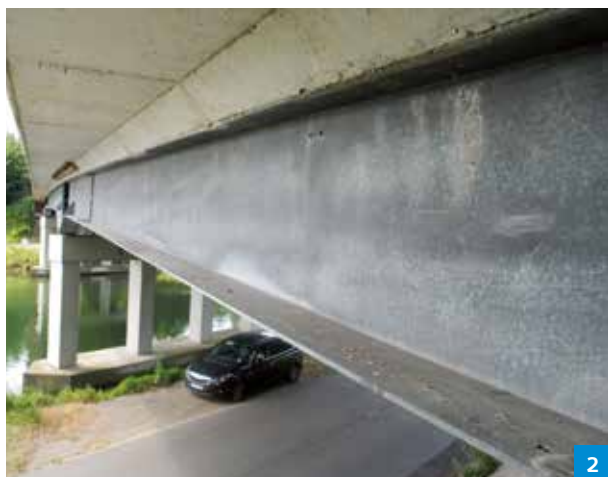
- 1 | *Die 1993 erbaute feuerverzinkte Lier-Brücke über dem Nete-Kanal ist in einem hervorragendem Zustand.*
- 2 | *Die gemessenen Zinkschichtdicken der Lier-Brücke lagen weit über 300 Mikrometer.*

Über dem Nete-Kanal im belgischen Lier wurde 1993 eine Verbundträger-Brücke aus feuerverzinktem Stahl gebaut. Sie hat eine Gesamtlänge von 90 Metern mit Spannweiten von 40 bzw. 25 Metern. Die Feuerverzinkung der Brücke wurde im Juni 2014 überprüft. Nach einer Nutzungszeit von 21 Jahren befindet sich die Feuerverzinkung in einem hervorragenden Zustand. Es wurden keine Mängel festgestellt. Die stichprobenartig gemessenen Schichtdicken der Brücke lagen weit über 300 Mikrometer. Obwohl die Lier-Brücke in einem ländlichem Gebiet liegt, muss sie aufgrund der unmittelbaren Nähe zum Nete-Kanal und damit verbundener regelmäßiger Befeuchtung in die Korrosivitätskategorie C3 eingeordnet werden. Bei einer Belastung gemäß Korrosivitätskategorie C3 liegt der Zink-Abtrag bei bis zu 2 Mikrometer pro Jahr. Es ist mit einer weiteren Korrosionsschutzdauer von mehr als 150 Jahren für die Brücke zu rechnen.

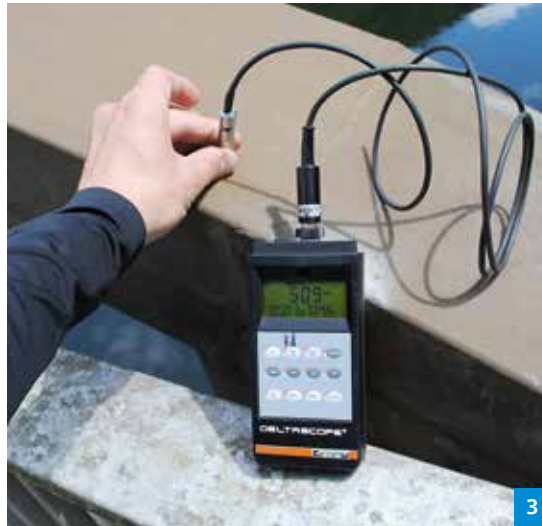
Seit 1987 überspannt die feuerverzinkte Höllmecke-Brücke die Lenne bei Werdohl. Rund 60 Meter lang ist die Brücke mit Spannweiten von je 30 Metern. Im Mai 2014, das heißt nach 27 Jahren Standzeit, wurde die Bogenbrücke inspiziert. Die visuelle Prüfung ergab keine erkennbare Korrosion. Der Gesamteindruck weist ein optisch unterschiedliches Erscheinungsbild auf. Die oben liegenden Bögen zeigen auf der Oberseite und teilweise an den Seitenflächen braune Verfärbungen. Messungen der Zinkschichtdicken belegen, dass es sich hierbei nicht um Korrosion an der Stahlkonstruktion, sondern um eine Braunfärbung des Zinküberzuges handelt.

**3 | Keine Korrosion:** Mehr als 500 Mikrometer Schichtdicke an einem Zinküberzug mit Braunfärbung an der Höllmecke-Brücke.

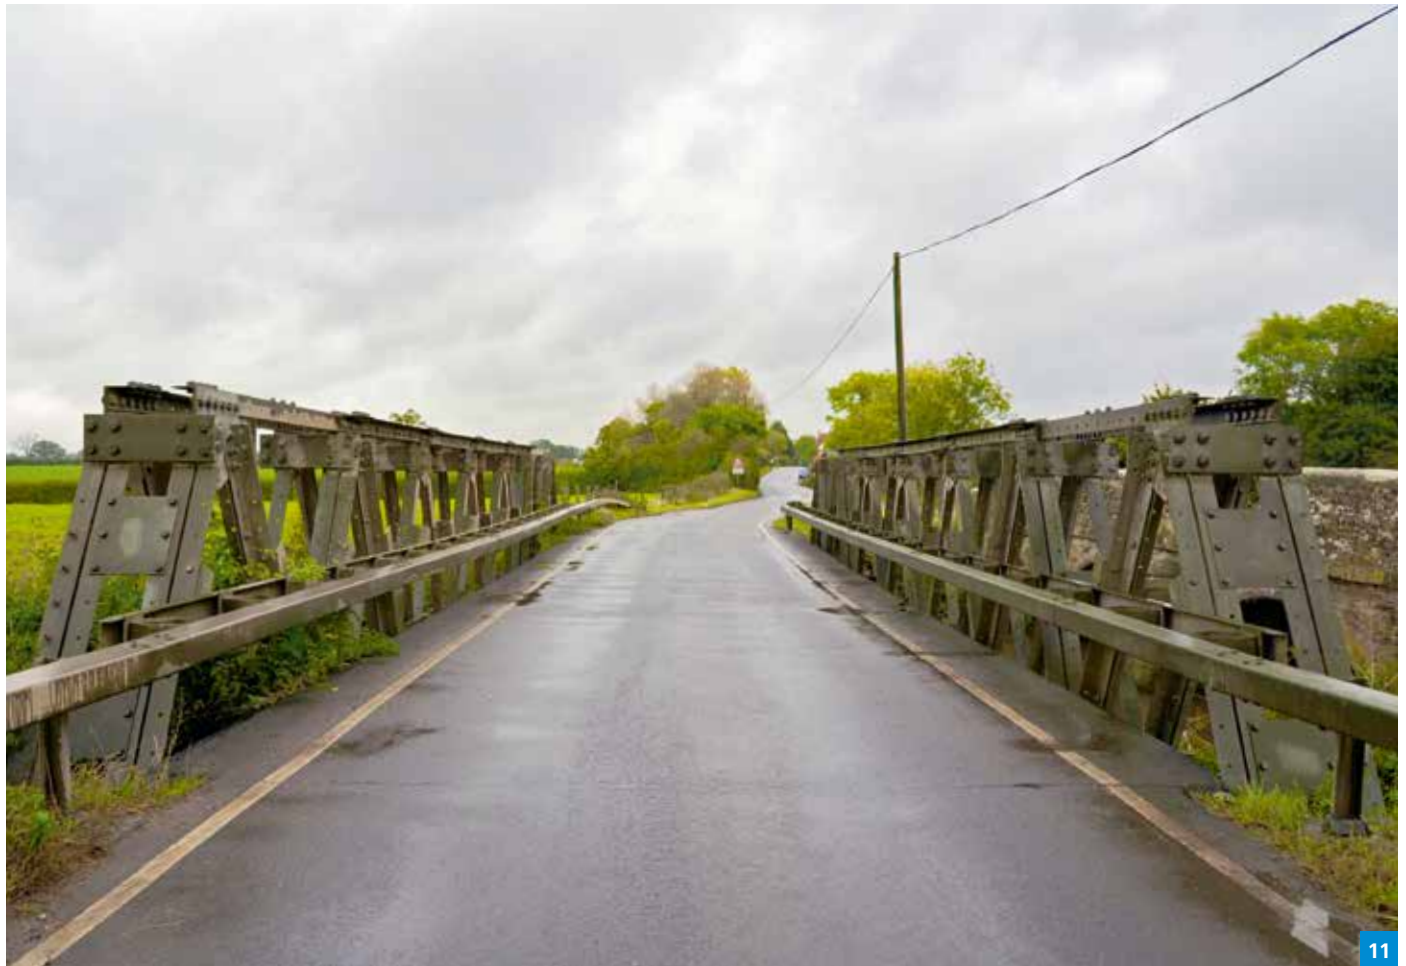
11

**11** | *Die Feuerverzinkung schützt seit 72 Jahren wartungsfrei vor Korrosion.*

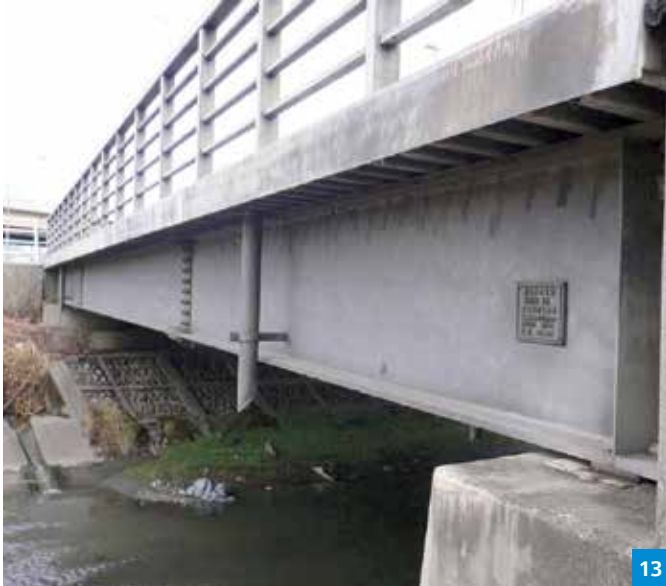
13

In Japan gibt es weit über 700 feuerverzinkte Stahlbrücken. Die 1964 erbaute Brücke über den Shin-Nukui ist eine der ältesten. Bei einer Überprüfung der Brücke im Jahr 2006, nach 42 Jahren Standzeit, zeigte sich die Brücke in einem rostfreien Zustand. Die bei der Überprüfung gemessenen Zinkschichtdicken lagen zwischen 137 und 166 Mikrometer. Die Brücke hat damit das Potenzial über 100 Jahre alt zu werden und hierzu mittlerweile die erste Halbzeit mit Bravour überstanden.

**13 |** *In Japan gibt es mehr als 700 feuerverzinkte Stahlbrücken.*

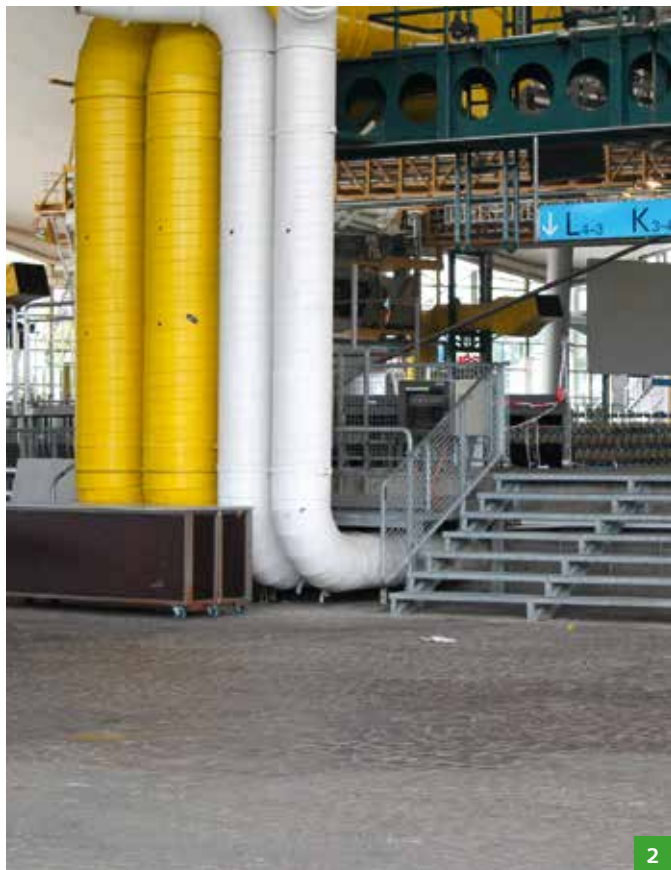
- 1 | Auf dem Olympia-Park-Gelände sind zahlreiche feuerverzinkten Stahlelemente zu sehen, die aus dem Jahr 1972 stammen.
- 2 | Die feuerverzinkten Stahlelemente zeigen sich nach 42 Jahren noch immer in einem guten Zustand.
- 3 | Nach 42 Jahren wurden noch immer hohe Zinkschichtdicken gemessen, die für weitere Jahrzehnte schützen.
- 4 | Der Olympia-Park besticht auch heute noch durch seine Architektur.

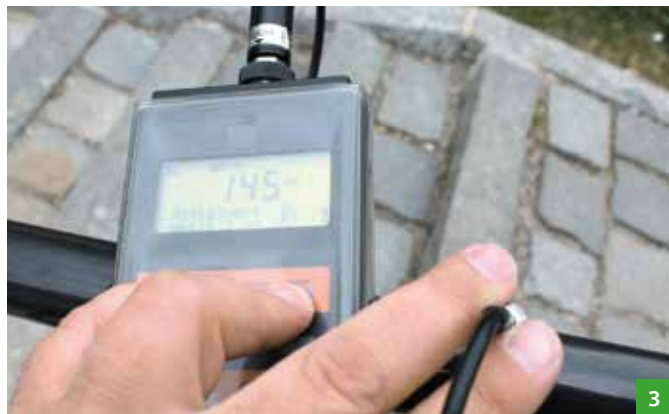
3

Die Pfosten an Zäunanlage zeigten teilweise braune Verfärbungen. Schichtdickenmessungen an diesen Stellen, bei denen sich Zinkschichtdicken von 250 Mikrometer ergaben, belegen, dass es sich hierbei nicht um Korrosion an der Stahlkonstruktion, sondern um eine Braunfärbung des Zinküberzuges handelt.

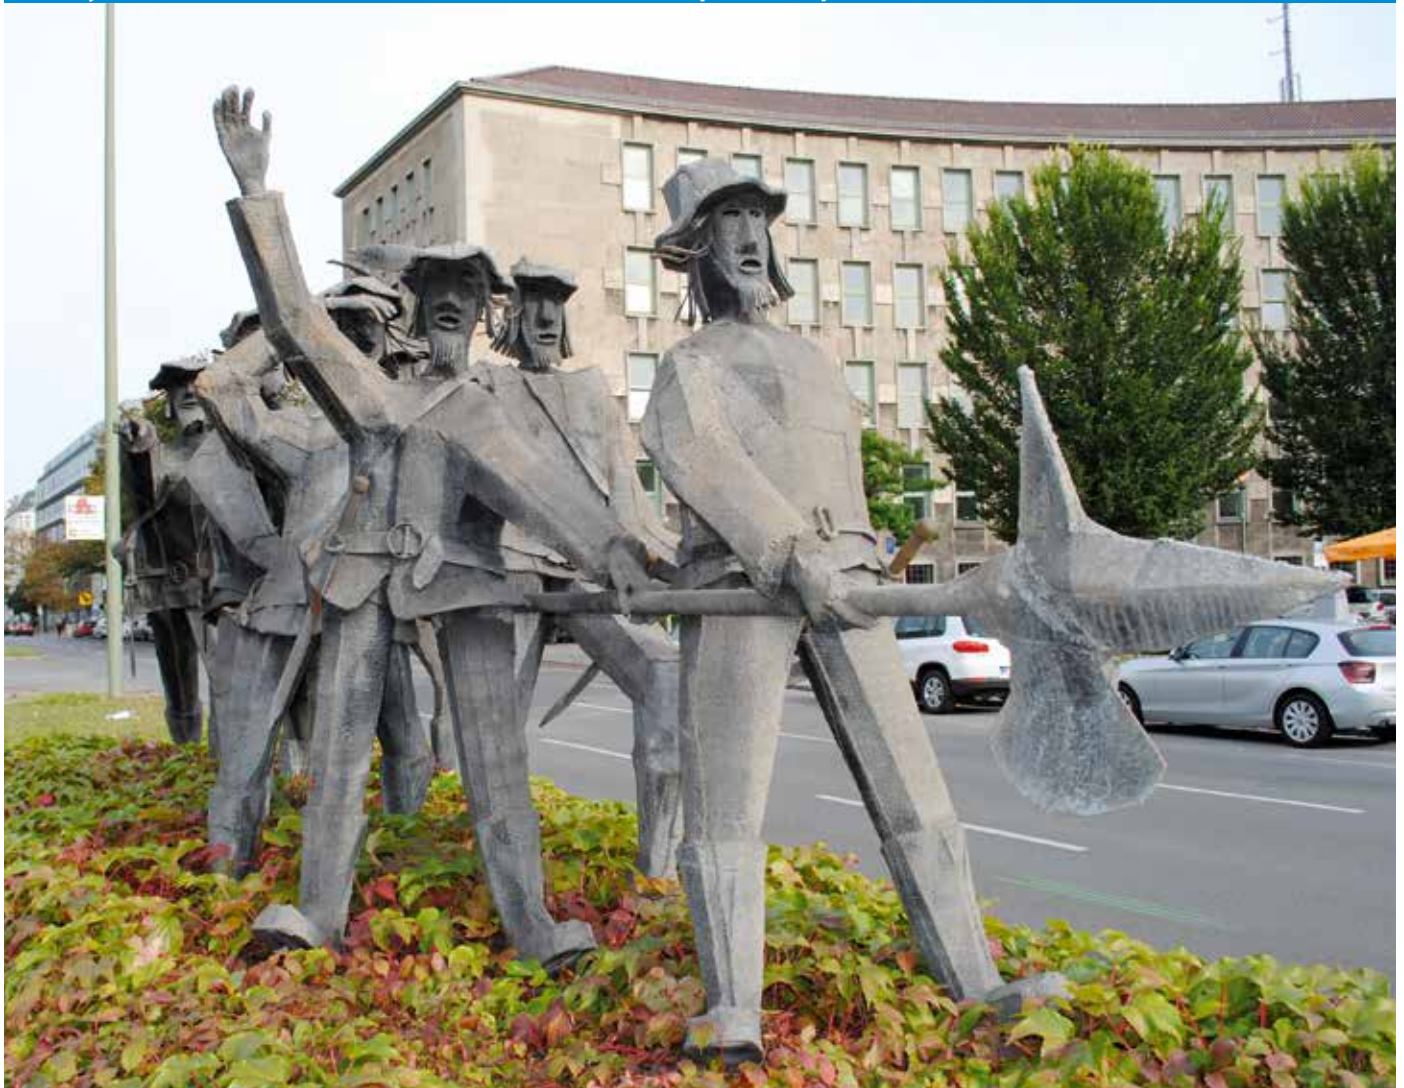
Seit 1978 stehen die „Sieben Schwaben“ auf dem Mittelstreifen des vielbefahrenen Fehrbelliner Platzes in Berlin-Wilmersdorf. Die 25 Tonnen schwere Plastik des Künstlers Hans-Georg Damm besteht aus feuerverzinktem Stahl mit einer zusätzlichen Beschichtung und ist aufgrund ihrer Lage nicht nur dem Berliner Stadtklima, sondern auch Zusatzbelastungen durch unmittelbare Tausalzeinflüsse im Winter ausgesetzt. Eine Inspektion im September 2014 ergab, dass sich die Skulptur in einem guten Zustand befindet. Auch wenn die Beschich-

tung teilweise schadhaft ist, gewährleistet die Feuerverzinkung nach 36 Jahren einen zuverlässigen Schutz, der das Kunstwerk für weitere Jahrzehnte vor Korrosion bewahren wird. An einigen Stellen zeigen sich braune Verfärbungen. Schichtdickenmessungen belegen, dass es sich hierbei nicht um Korrosion handelt, sondern um eine Braunfärbung des Zinküberzuges. Lediglich an einem Schwert ist Rotrost zu finden, der auf Vandalismus durch Verbiegen zurückzuführen ist.
